AValiação DA ACESSIBILIDADE DO TERMINAL RODOVIÁRIO DE JOÃO PESSOA

Essa pesquisa objetivou avaliar condições de acessibilidade do Terminal Rodoviário Severino Camelo, em João Pessoa na Paraíba, à luz da NBR 9050/2004. Como metodologia se utilizou estudo descritivo, com pesquisa bibliográfica e aplicação de questionário fechado. Como resultado observou-se: 70% são homens, idade superior a 50 anos, predomínio do 2º grau completo e quanto à acessibilidade, observaram-se barreiras físicas dificultando o acesso ao terminal, ausência de orientação e sinalização para pessoas com deficiência visual. Concluiu-se que o espaço apresenta grau significativo de inacessibilidade, dificultando o acesso de todas as pessoas e não considera a legislação vigente.

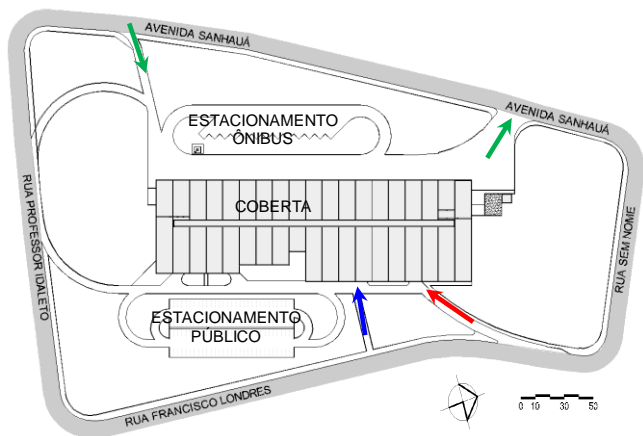
É possível observar a presença de dois acessos, um para veículos de passeio e outro para pedestres (Figura 01), no qual é importante ressaltar a presença de uma pequena rampa de acesso para pessoas com deficiência (Figura 02), a qual desemboca em uma via interna de acesso veicular, onde foi observado um grau elevado de deterioração do piso e falta de informação quanto à indicação da presença de rampas.

Figura 01 - Implantação no lote. Indicações dos acessos: em vermelho o acesso de veículos; em azul o acesso de pedestres; e em verde o acesso dos ônibus.
Fonte: SEPLAN / PMJP – Modificado pela equipe.

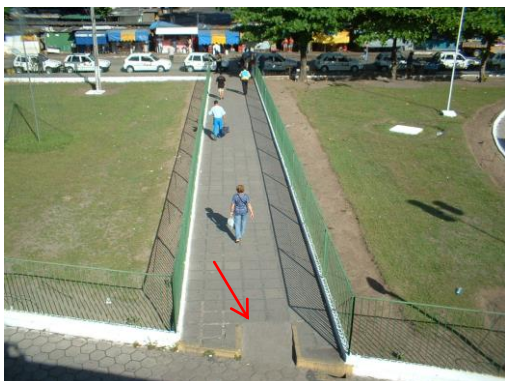
Figura 02 – Acesso de pedestres, com uma rampa para pessoas com deficiência, dando acesso a uma via interna de circulação de veículos.
Fonte: Acervo próprio

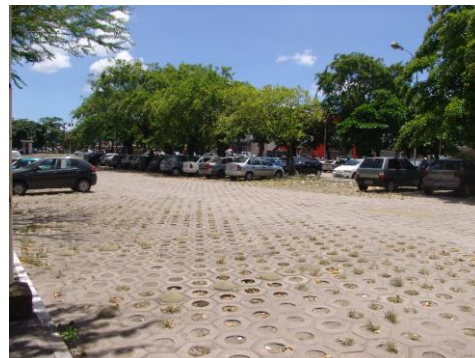
A escolha de dois tipos de piso, sendo um sextavado liso e outro sextavado com perfuração central, utilizados para diferenciar as áreas de circulação para pedestres e automóveis, não oferecem condições mínimas de acessibilidade. Os pisos perfurados dificultam o caminhar até daqueles que não possuem problema de locomoção. Em segundo lugar, para demarcar a dimensão das vagas foram utilizadas semi-esferas de concreto, considerada como sendo outro obstáculo no percurso (Figura 03).

Figura 03 – Piso sextavado utilizado no estacionamento.
Fonte: Acervo próprio

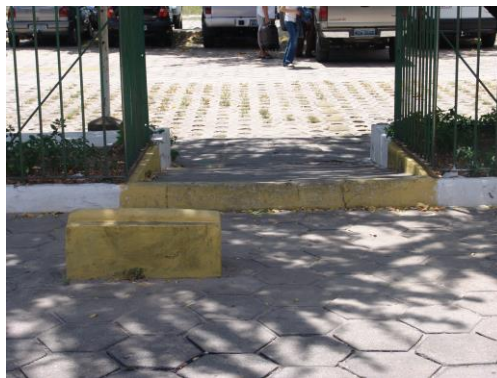
E por último, nas saídas de pedestres do estacionamento existem grandes desníveis que dificultam a locomoção da pessoa com deficiência, impedindo-os de acessar o equipamento, ou até causando sérios acidentes diante da dificuldade de circular livremente (Figura 04).

Figura 04 – Desníveis existentes na transição do estacionamento para a via interna de circulação de veículos.
Fonte: Acervo próprio

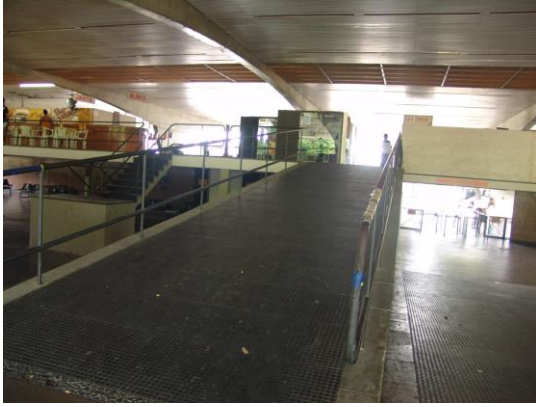
Com relação às rampas implantadas para dar acesso aos diferentes níveis, nota-se a ausência do cumprimento da NBR 9050, sendo a maioria delas de inclinação superior a de 11% (Figura 05). Também se observa o mau acabamento dado a rampas inseridas posteriormente. Cujo material se diferencia do utilizado no conjunto da edificação, sendo ele menos resistente, o que ocasiona o aparecimento de quebra desse material, devido ao intenso uso, o que dificulta a mobilidade das pessoas com deficiência. Tais rampas, tendo em vista que algumas delas nem chegam a vencer a altura apresentada, criando pequenos obstáculos ao seu final.

Figura 05 – Rampa de acesso ao pavimento superior. Possui inclinação superior a 11%.
Fonte: Acervo próprio

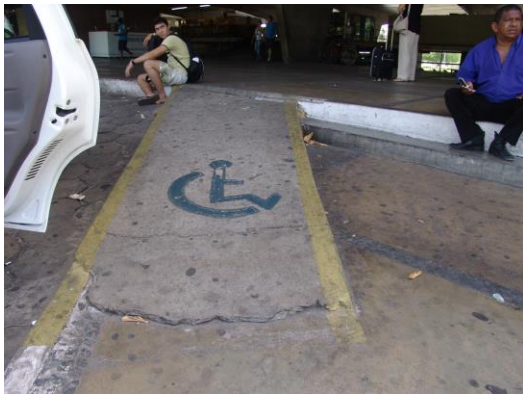
Figura 06 – Rampas com obstáculos no seu termino (quebra do piso).
Fonte: Acervo próprio

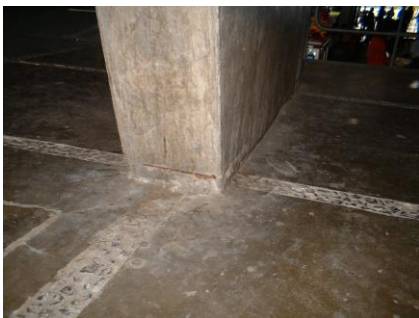
O piso do Terminal é de granilite e por ser bastante resistente encontra-se em bom estado de conservação, mas não é adequado para pessoas com deficiência, pois não possui sinalização tátil de alerta ou direcional e em dias de chuva se torna bastante escorregadio. Diversos usuários entrevistados já presenciaram e sofreram quedas em função disso (Figura 07).

Figura 07 – Piso inadequado para a acessibilidade. Fonte: Acervo Próprio

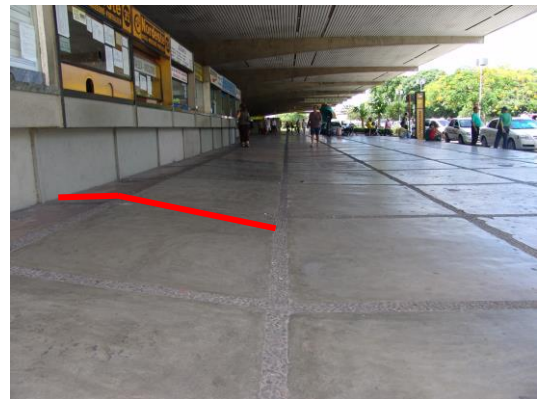
Nas áreas próximas aos guichês de compra e venda das passagens, é utilizado o mesmo piso citado anteriormente. O que chama a atenção é à presença de rampas para vencer um pequeno desnível entre o nível

da circulação e o nível da plataforma dos guichês. Tal rampa possui um pequeno e quase desprezível patamar próximo aos balcões e são de difícil permanência para cadeirantes, devido ao espaço subdimensionado. De acordo com a NBR 9050, no início e no término da rampa devem ser previstos patamares com dimensão longitudinal mínima recomendável de 1,50m, sendo admissível 1,20m, além da área de circulação adjacente. A Norma também menciona as condições gerais para a instalação e a localização dos balcões de atendimento ao público: os que estiverem localizados em rotas acessíveis devem possuir alturas confortáveis e um posicionamento que garanta uma aproximação frontal. Características essas não observadas nos guichês da rodoviária (Figura 08).

Figura 08 – Rampa de acesso aos guichês com patamar de 50cm (em vermelho).
Fonte: Acervo próprio.
